## 日南町道路トンネル長寿命化修繕計画

令和 1 年 1 2 月

鳥取県 日南町 建設課

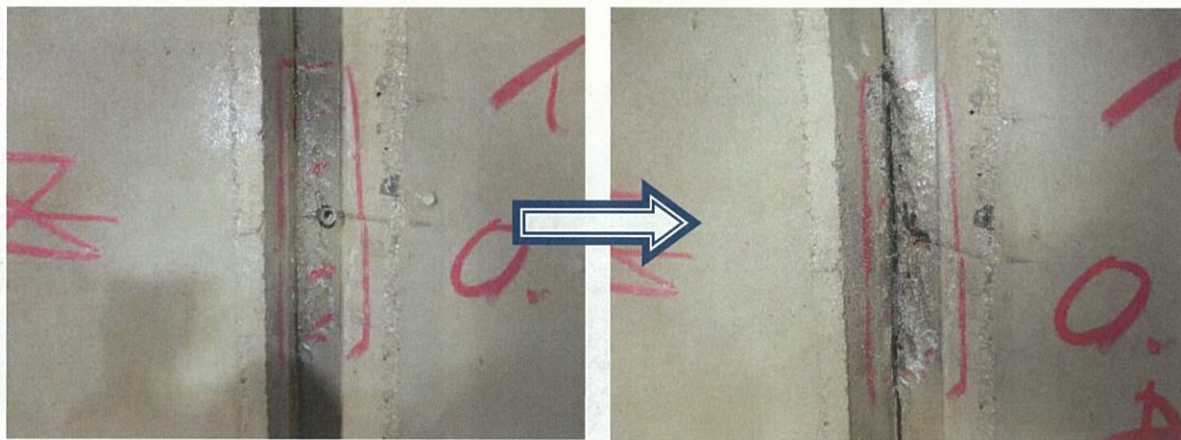
写真 5.1 三国山 S029 うきの叩き落とし（実施前（Ⅲ判定）→実施後（Ⅰ判定））

ブロック化懸念のあるうき。打音異常を伴うため点検ハンマーで除去。不安定箇所を除去しきれたため、I判定としました。

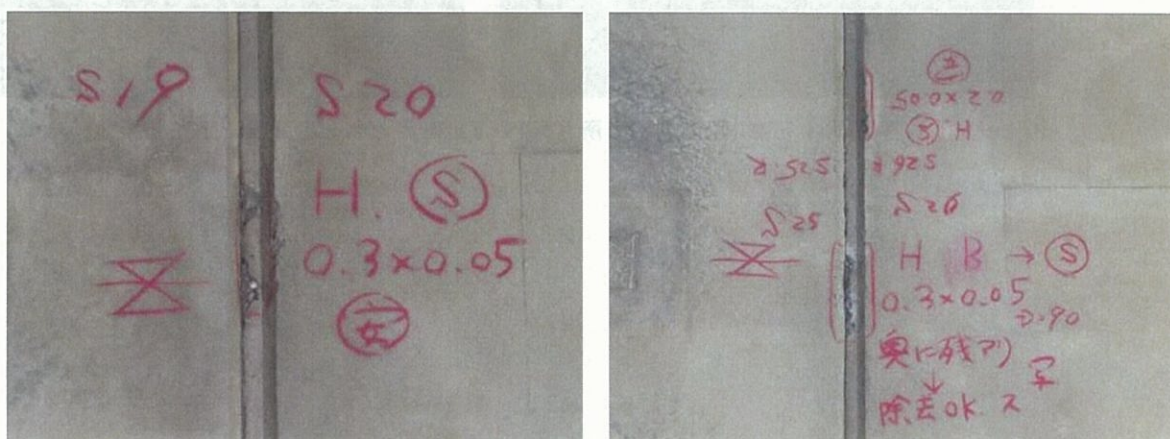
写真 5.2 はく離箇所（左：S019 I判定、右：S025 Ⅱa→I いずれも三国山）

目地部のはく離箇所。安定しており利用者被害の懸念はないことからI判定としました。一部不安定箇所が残存していた箇所は、叩き落としによる除去を実施し、判定は同じくI判定としました。

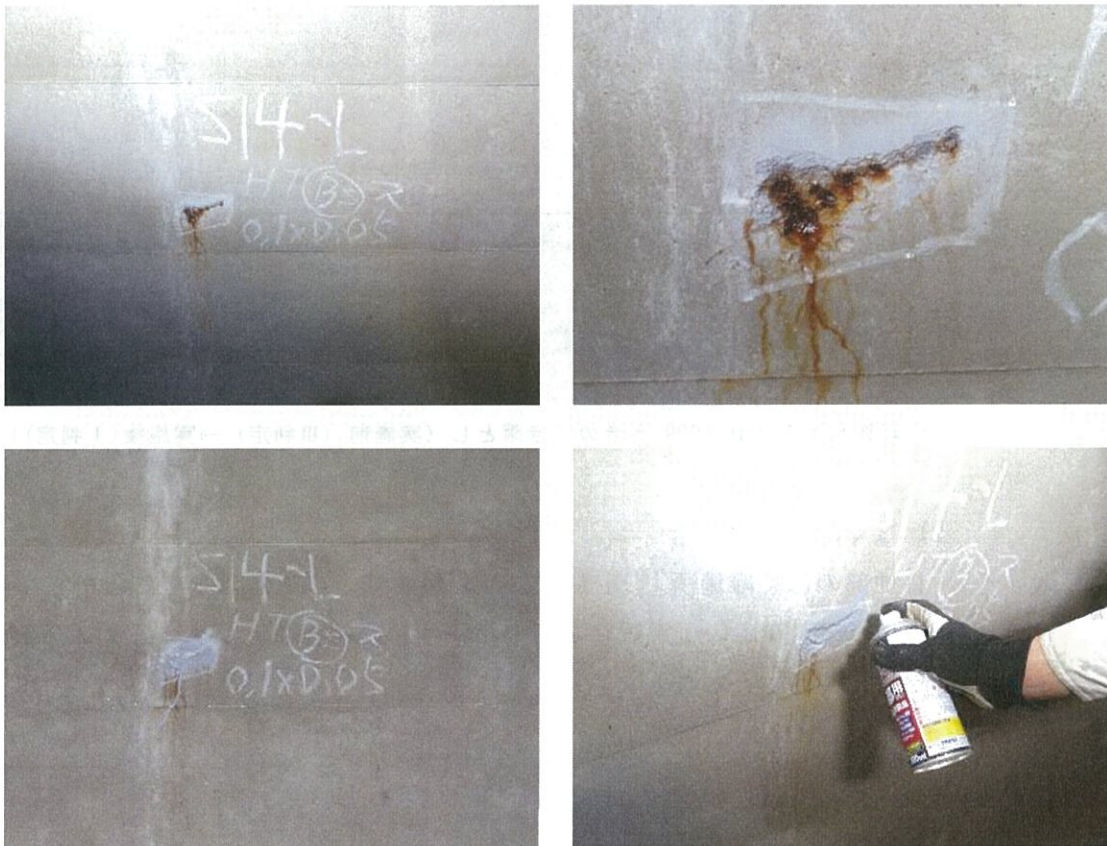
写真 5.3 若杉 鉄筋露出箇所 (S014 Ⅱb 判定 上: 措置前、下: 措置後)

覆工の軽微な鉄筋露出箇所。周辺コンクリートは安定しており利用者被害の懸念はありません。ただし、鉄筋の錆が進行するとコンクリートのはく落を生じる懸念があるため、現場にて防錆スプレーを塗布。今後も継続的な監視が必要なことからⅡb判定としました。

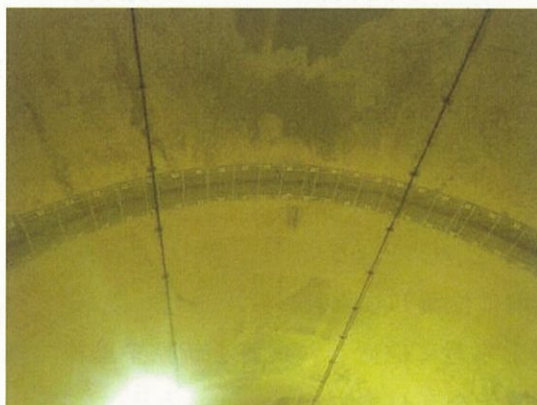
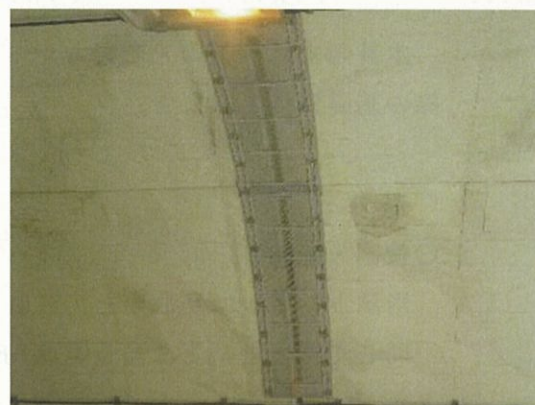
写真 5.4 ガイナメッシュ設置状況

いずれの箇所も適切に施工されており、またボルトの緩みや破損等の不良も確認されませんでした。

よって、過年度点検のⅢおよびⅡa判定の変状は、すべて「Ⅰ判定」として整理しました。

当該トンネルでは前回点検時のⅢ判定、Ⅱa判定変状を対象に、「ガイナメッシュ」によるはく落対策工を実施しました。
